# Biztonsági fólia

## Belsőfelhordású

Típus **8011** **HARD COAT**

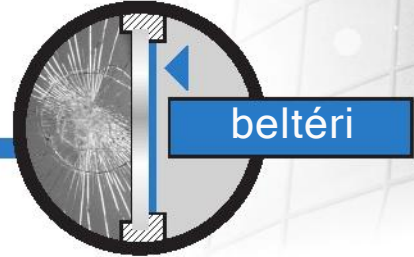
Átdobásgátló  
Biztonsági fólia

Szabvány

**EN  
356/P1A**
